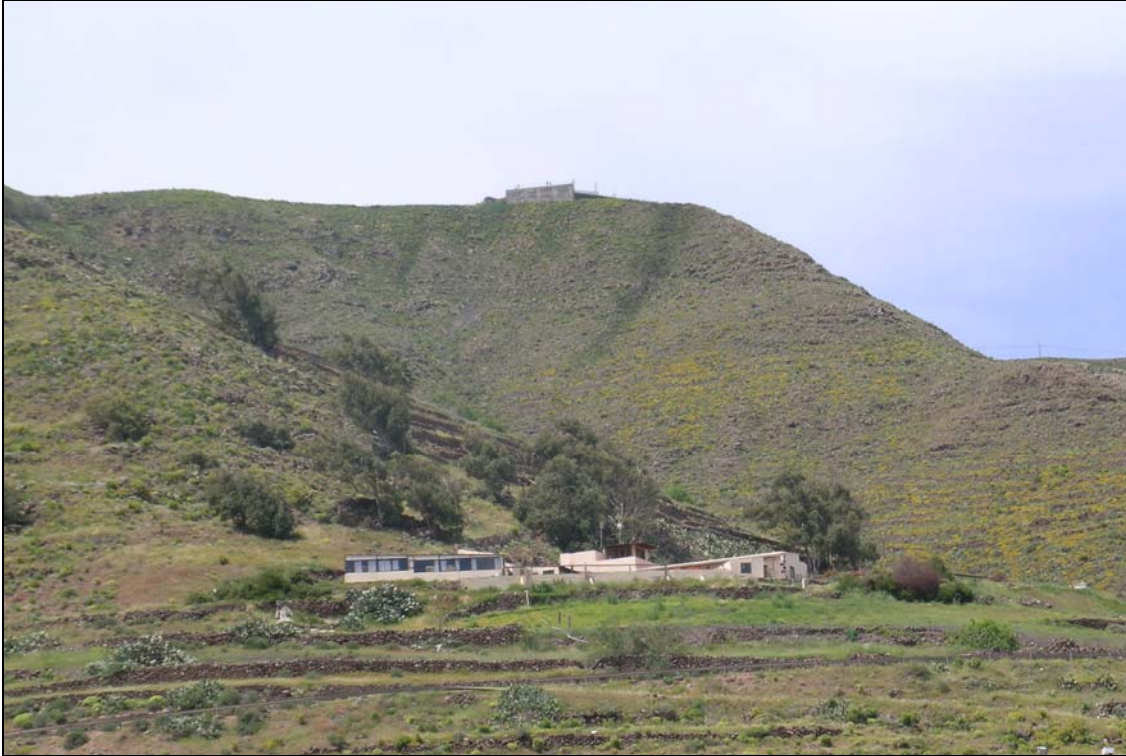
Vivienda tradicional aislada compuesta por varios cuerpos que se adosan entre sí, formando un conjunto irregular que alberga un patio con acceso desde la vía, sin cerramiento, que actualmente se utiliza como aparcamiento. Se trata de una edificación de una planta con cubiertas inclinadas a un agua. Muros de mampostería encalada dejando vista la piedra en las esquinas.

Ambiental 2

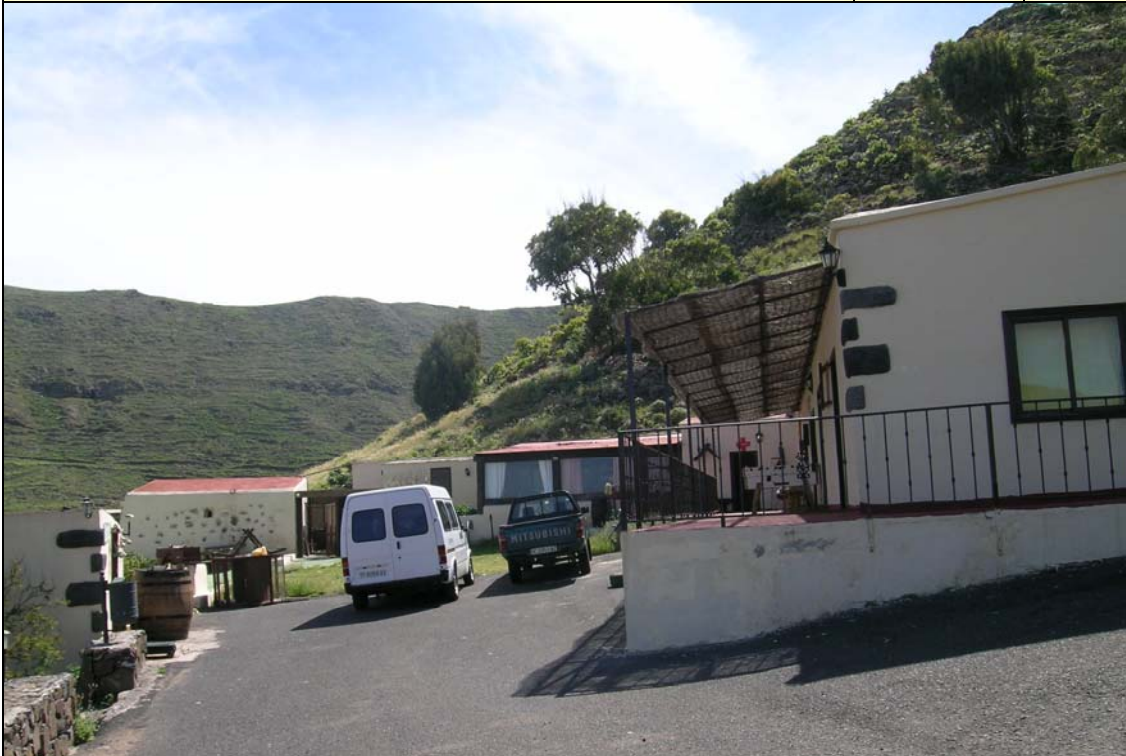
Vista del patio en torno al que se distribuye la vivienda, donde se aprecia una composición irregular de huecos y algunas modificaciones sobre la forma original de los mismos.

Ambiental 2
